Raketdieptebomwerper B jagers

Op het voorste dekhuis van de B jagers van de Frieslandklasse stonden op BB en SB zijde een vierling buis raketdieptebom werper. Zoald de naam al doet vermoeden was deze installatie voor het bestrijden van onderzeeboten. De dieptebommen hadden lengte van meer dan 2meter en werd gestabiliseerd in zijn vlucht door 4 vinnen . Beneden in het magazijn werd de aanvuur lading aangebracht . Een kardoes die in een holle ruimte van de raketvoorstuwung werd geplaatst . Deze werd dan door middel van elektrisch signaal ontstoken en de bom verliet de buis met een enorme steekvlam . De elevatiehoek van de buizen bepaalde de parabolische baan van de bom . De bom zelf werd met een tempeertoestel ingesteld om op een bepaalde diepte tot ontploffing te komen

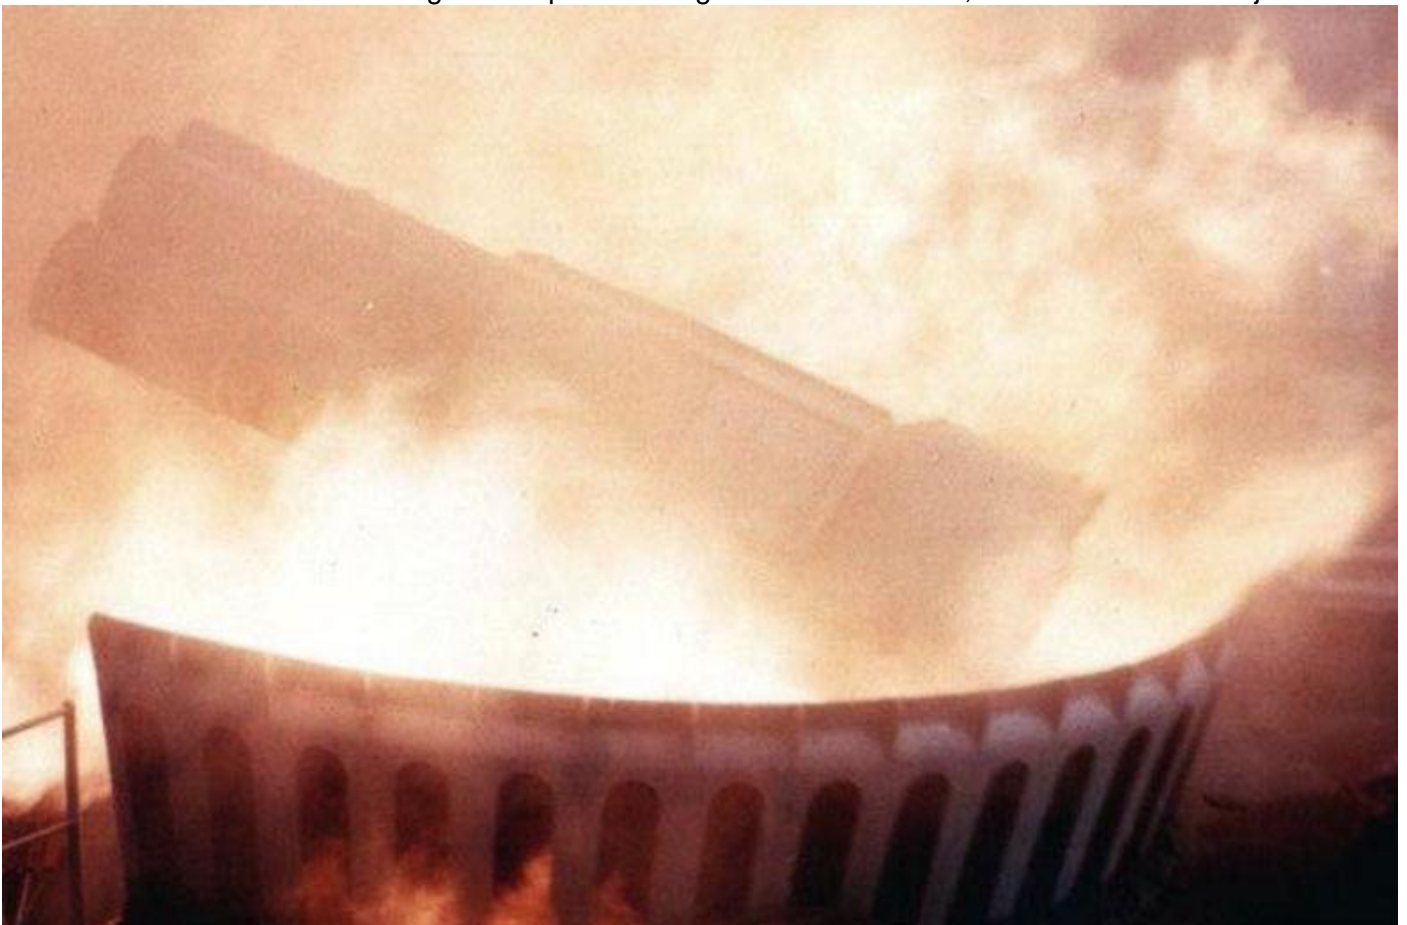
De gevolgen waren dan voor het schip met zijn bemanning van 230 koppen onoverzienlijk geweest. Op nog onverklaarbare wijze trad omstreeks het middaguur tijdens het laden van de afvuurbuizen de aanvuurlading van een raketdieptebom in werking. Overste Enterman: „Ik stond zelf op de brug toen ik de bom recht naar boven uit de buis zag vliegen. Het laden gebeurt altijd, terwijl de buizen in verticale stand staan."

De raketdieptebom kwam na het snelle manoeuvreren van het schip tien meter achter de Friesland in het water terecht. Het „verdwaalde" wapen explodeerde niet. De ravage op een deel van de Friesland was groot. Het eerste slachtoffer viel in de raketdieptebombediensruimte. Daar werd korporaal S. Vonk, die onder de afvuurbuis stond op slag gedood door de gloeiende hete „luchtwolk", die er met volle kracht uitvloog. Twee anderen in deze ruimte, onder wie ir. Carlson van de Zweedse wapenfabriek Bofors, die de bommen produceert, liepen ernstige brandwonden op.

Een stroom hete lucht die zich een uitweg zocht, drukte een tussendeur weg. Deze kwam terecht in de longroom (het officierenverblijf), waar luitenant H. van Liet deze tegen zich aan kreeg. Hij overleed volgens de arts aan hersenletsel. Tal van andere officieren en hofmeesters, die in de longroom waren, liepen brandwonden op. Twee "Waren er ernstig aan toe. De onderzeebootjager Friesland was in de internationale oefenwateren bezig met de proefnemingen met de bommen, omdat er de laatste tijd
